使用说明书

高拍仪 No.15166

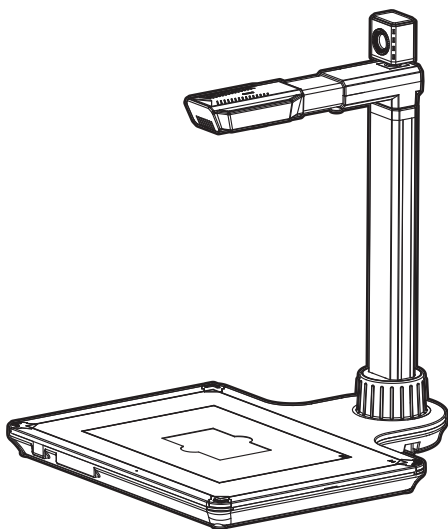
(产品以包装内实物为准)
